Gilles Bourgarel

En 1994, l'effondrement du flanc nord de l'île condamnait le site et ses tours jumelles à disparaître. A l'automne 2009, après la consolidation des berges et la restauration de la chapelle, le dernier coup de taloche sur les tours permettait d'assurer la survie de ce joyau.

L'île d'Ogoz: quinze ans de travaux pour assurer la sauvegarde du site

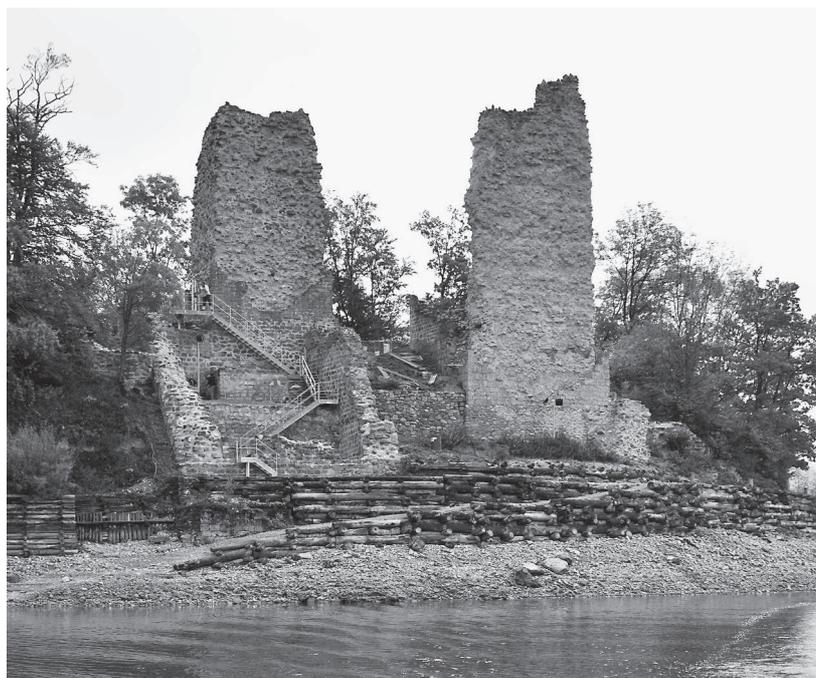
Fig. / Abb. 1

Vue sur l'île en octobre 2009, après achèvement de la restauration des tours et des murs attenants

Les quinze ans de travaux nécessaires à la conservation du site de l'ancien bourg de Pont-en-Ogoz¹ se sont achevés en octobre 2009 par la consolidation des tours jumelles et des vestiges des constructions attenantes (fig. 1). Ces importants travaux ont permis non seulement d'assurer le renforcement des berges et l'entretien des constructions, mais aussi d'entreprendre des recherches et des relevés destinés à compléter les investigations entamées en 1947, dont les résultats ont été publiés en 2004 suite à l'achèvement des caissons de protection du flanc nord de l'île².

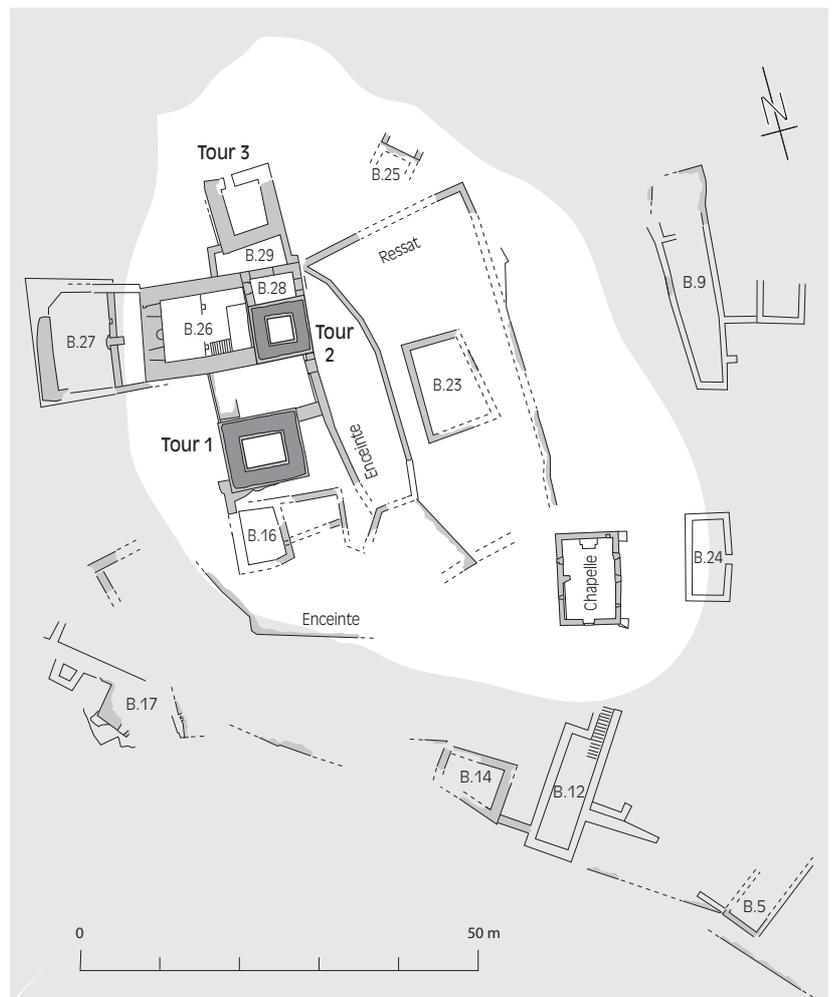
Fig. / Abb. 2
Plan général de l'île (fond gris: niveau normal du lac)
Plan von der Insel (graue Fläche: normaler Seestand)

La tour nord (voir fig. 2, Tour 2), avec ses 7,30 à 7,50 m de côtés, s'élève encore à 12,50 m de hauteur (fig. 3); comme il manque au moins

été accolé à l'ouest (voir fig. 2, B.26) font partie d'un programme d'ensemble, réalisé en étapes successives, mais assurément rapprochées dans le temps. Ce bâtiment a été prolongé dans la pente par une autre construction (voir fig. 2, B.27).

Le corps de logis (voir fig. 2, B.26) directement adossé à la tour est de loin le bâtiment de ce type le mieux conservé du site. Il s'agit d'une construction massive de 13 x 12 m, dont l'épaisseur des murs oscille entre 2 et 2,50 m. A l'intérieur, hormis le mur oriental du niveau inférieur qui est revêtu de carreaux de tuf comme les parements extérieurs, les murs sont régulièrement parementés de moellons de molasse. Ils s'élèvent encore à une hauteur de 9 m, soit deux niveaux aménagés dans la pente et l'amorce d'un troisième dont subsiste la base de la porte d'accès depuis l'est, au pied de la tour (fig. 5). La hauteur de ces niveaux – 4 m pour le niveau inférieur et 5 m pour le deuxième (fig. 6) – est clairement marquée par deux corniches de rive appareillées et moulurées d'un quart-de-rond

A l'opposé de sa voisine, la tour sud, plus massive (9 x 10,30 m; voir fig. 2, Tour 1), prend appui sur le corps de logis qui s'étend à ses pieds, au sud (voir fig. 2, B.16). Ce bâtiment devait faire partie d'un ensemble de constructions plus vaste qui n'a été que partiellement dégagé en 1947/1948 et qui devait contrôler directement l'accès au bourg. Dressée en moellons de molasse, cette bâtisse de 9 x 15 m s'élevait sur au moins deux niveaux dans la pente et sa partie orientale possédait un niveau de moins; les vestiges dégagés en 1947/1948 ne sont toutefois que partiellement visibles aujourd'hui. Le niveau inférieur de ce corps de logis possède également une niche murale (fig. 8), mais ici à simple linteau droit. Quant au deuxième niveau, il révèle un panneau rectangulaire peu profond dans lequel venait s'encaster, lorsqu'on l'ouvrait, le vantail d'une porte manifestement située dans une cloison aujourd'hui disparue.

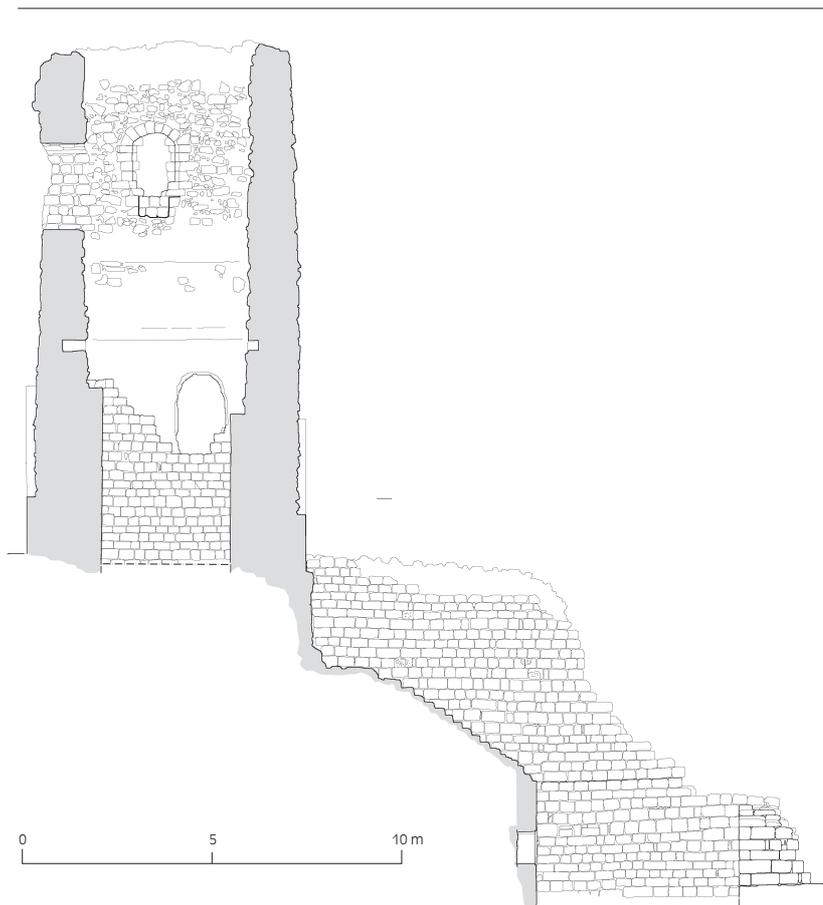
Fig. / Abb. 3

Coupe est/ouest de la tour nord et du corps de logis attenant, depuis le nord
Ost/West-Schnitt durch den Nordturm und das angrenzende Wohngebäude von Norden

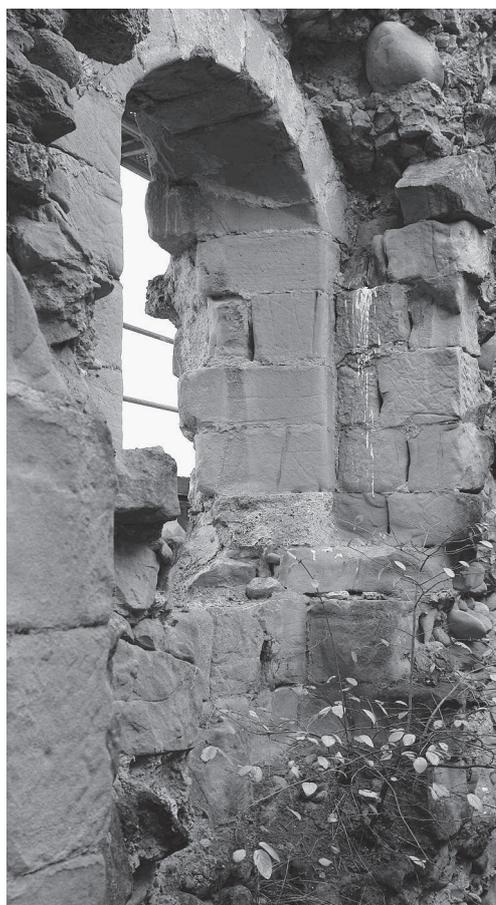
Fig. / Abb. 4

Fente d'éclairage ou archère de l'étage d'entrée de la tour nord (état avant restauration)
Fenster oder Schiesscharte im Eingangsgeschoss vom Nordturm (vor der Restaurierung)

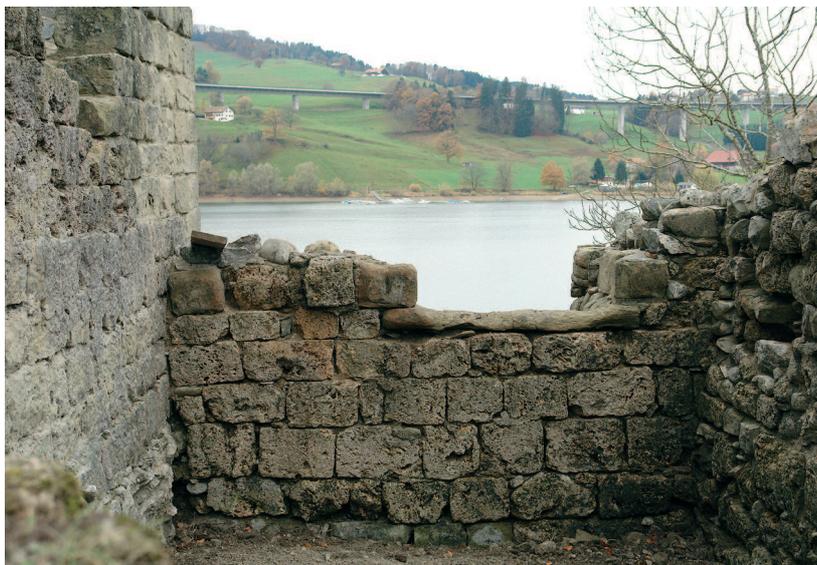
Fig. / Abb. 5

Porte d'accès au corps de logis depuis l'est (état avant restauration)

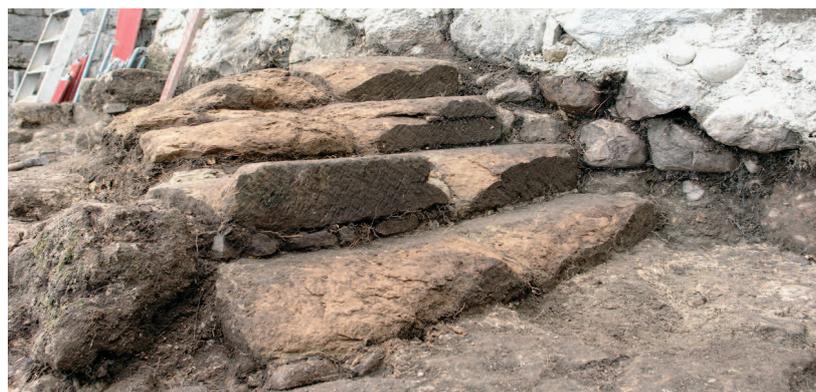
Fig. / Abb. 7

Corps de logis nord, détail de l'amorce de la volée d'escalier plaquée à la tour nord
Nördliches Wohngebäude, Nahaufnahme vom Beginn des an den Nordturm angesetzten Treppenaufgangs

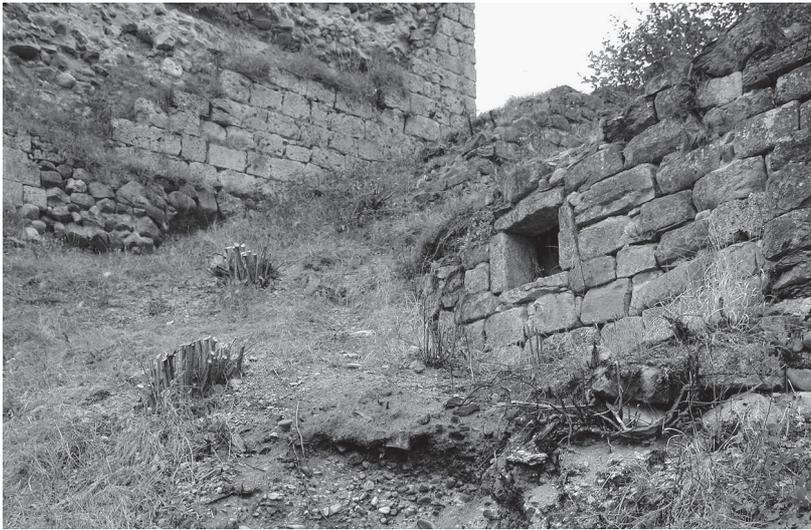
Fig. / Abb. 8

Vestiges du corps de logis attenant à la tour sud (état avant consolidation de la partie inférieure)

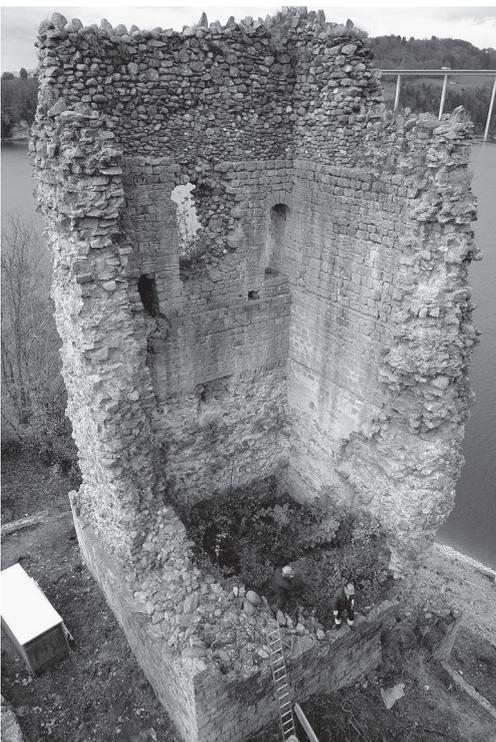
Fig. / Abb. 9

Intérieur de la tour sud, avant restauration

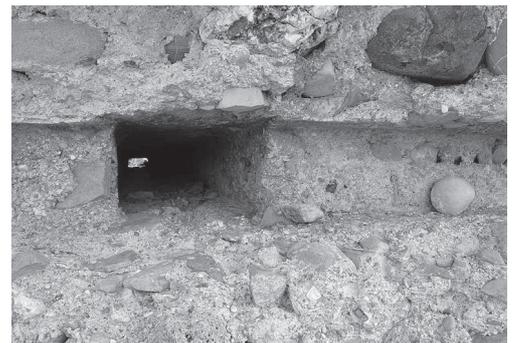
Fig. / Abb. 10

Tour sud, détail d'une ceinture de poutres

trahir des mesures d'économies. Lors de leur construction, les deux tours ont été renforcées par des ceintures de fortes poutres insérées à intervalles réguliers au cœur de leurs maçonneries (fig. 10), ce qui ajoute aux autres similitudes architecturales permettant de conclure que les deux tours ont été érigées à la même époque, simultanément ou l'une après l'autre durant le dernier tiers du XIII^e siècle. Le corps de logis qui a précédé la tour sud n'est manifestement pas antérieur au XIII^e siècle au vu de ses murs régulièrement parementés de moellons de molasse.

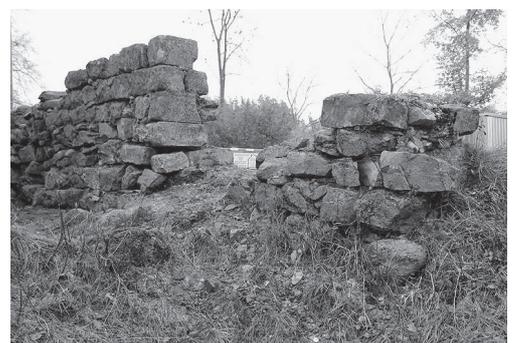
Fig. / Abb. 11

Mur de clôture oriental du château sud avec, au centre, le piédroit de porte encore conservé (état avant consolidation)

un mur de clôture qui se situait à l'est, dans le prolongement du mur oriental de la tour nord, mais qui s'interrompait initialement au niveau du mur nord de la tour sud vers lequel il se retournait; ce n'est que plus tard qu'il a été prolongé jusqu'à la tour nord. La partie la plus ancienne a été dressée en moellons de molasse et une porte, dont subsiste le piédroit nord à l'extrémité du segment conservé (fig. 11; voir fig. 2), était percée face au corps de logis. Ce mur d'à peine 0,50 m d'épaisseur est assurément médiéval et probablement postérieur à la construction de la tour, ce qui n'est manifestement pas le cas du mur parementé de tuf, d'une épaisseur de 1,60 m ou plus, qui a été mis à nu par l'érosion en contrebas, au sud du corps de logis, mais qui n'avait pas été découvert lors des fouilles de 1947/1948. Si l'épaisseur du mur oriental en molasse ne permet pas de l'interpréter autrement que comme une clôture, celle du mur sud pourrait suggérer qu'il s'agit bien d'un mur d'enceinte, mais son épaisseur n'a peut-être été dictée que par sa fonction de mur de soutènement. Cette dernière hypothèse paraît plus plausible, car ce mur s'interrompt à l'ouest, sous le corps de logis sud. Il n'est toutefois pas impossible qu'il ait rempli les deux fonctions, statique et défensive, mais en l'absence de fouilles complémentaires, cette question restera ouverte.

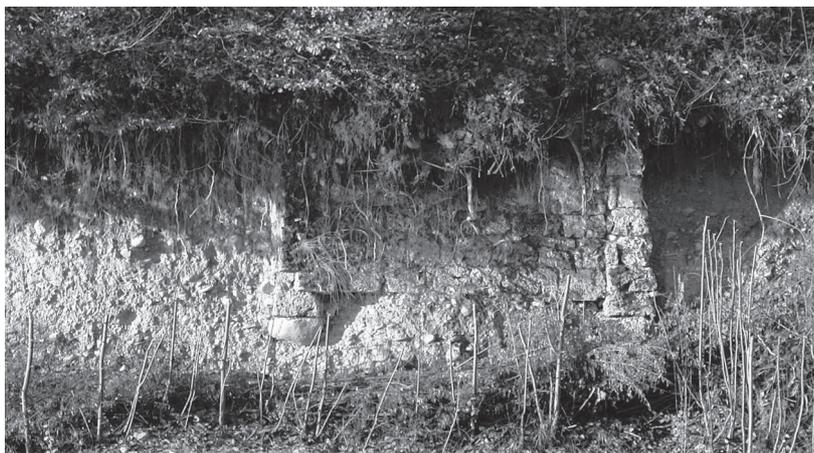
Fig. / Abb. 12
Vestiges d'un bâtiment (B.25) situé sur le flanc nord de la butte castrale
Baureste eines Gebäudes (B.25) auf der Nordflanke des Burg-hügels

Au nord de la butte surplombant la vallée de la Sarine, une construction de tuf (voir fig. 2, B.25) semblait avoir quasiment entièrement disparu après l'éboulement du flanc septentrional de l'île survenu en 1994: seul apparaissait alors son mur sud. Mieux visible aujourd'hui, cette maçonnerie s'avère n'être qu'un simple mur de refend (fig. 12); le bâtiment lui-même, de 5,50 m de largeur, se poursuit plus au sud, dans le sous-sol.

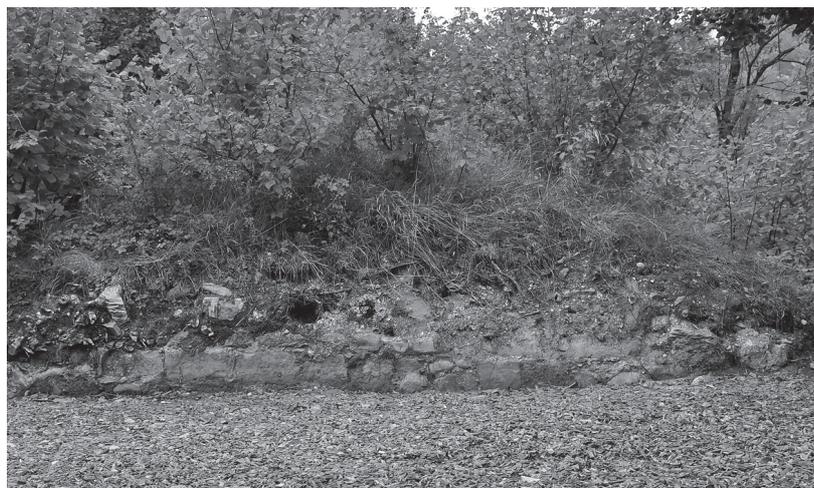
Fig. / Abb. 13
Mur nord du bâtiment B.23 (aula?)
Nordmauer von Gebäude B.23 (aula?)

nière entre bourg et château, évoque une *aula* (ou salle de justice) qui aurait été dressée dans le bourg-refuge, à proximité de la chapelle, à un emplacement comparable à celui qu'occupait la «cour de justice» de Rue, érigée en bois au début du XV^e siècle, mais plus logiquement à l'extérieur du bourg-refuge¹⁰. Il pourrait aussi s'agir d'une maison, voire même de la demeure de l'un des coseigneurs vu leur nombre dès la fin du XIII^e siècle¹¹.

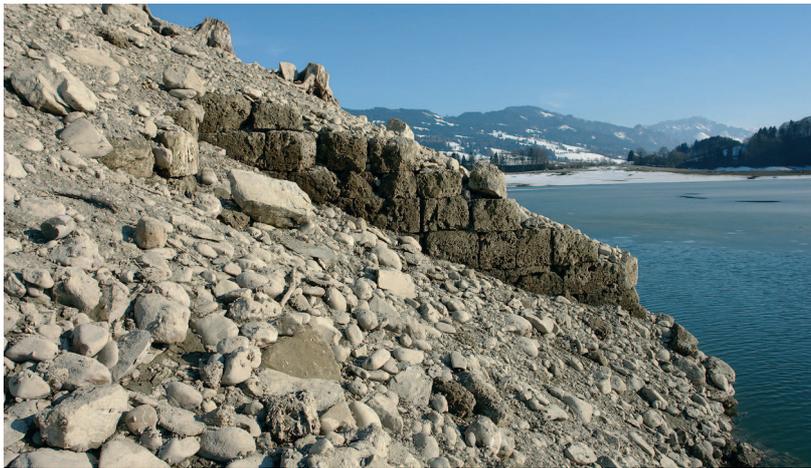
Fig. / Abb. 14

Mur ouest de la construction liée à l'entrée du bourg (B.17)
Westmauer eines zum Zugangsbereich des Burgstädtchens gehörenden Bauwerks (B.17)

Au sud, en contrebas du château, un ensemble de murs (voir fig. 2, B.17) avait été interprété en 1947/1948 comme la porte d'entrée du bourg. Ces éléments, qui n'apparaissent aujourd'hui que lorsque le niveau du lac descend à une quinzaine de mètres en dessous de sa cote maximale – donc rarement – avaient été mal relevés à l'époque. Malgré la correction apportée, l'hypothèse reste plausible, mais il faudrait de nouvelles fouilles pour pouvoir proposer une restitution de cette porte du bourg qui était englobée dans une construction, tour ou maison-forte, du XIII^e ou du XIV^e siècle au vu des maçonneries régulièrement parementées de

tuf (fig. 14). Pour accéder aux châteaux, on devait probablement emprunter le même chemin qu'aujourd'hui, mais nous ignorons à quel endroit il bifurquait au nord; il ne passait probablement pas très loin de la chapelle, mais en suivant un autre tracé que le sentier actuel, qui recoupe des murs. Plus à l'est, deux bâtiments (voir fig. 2, B.14 et B.12) font déjà partie des maisons du

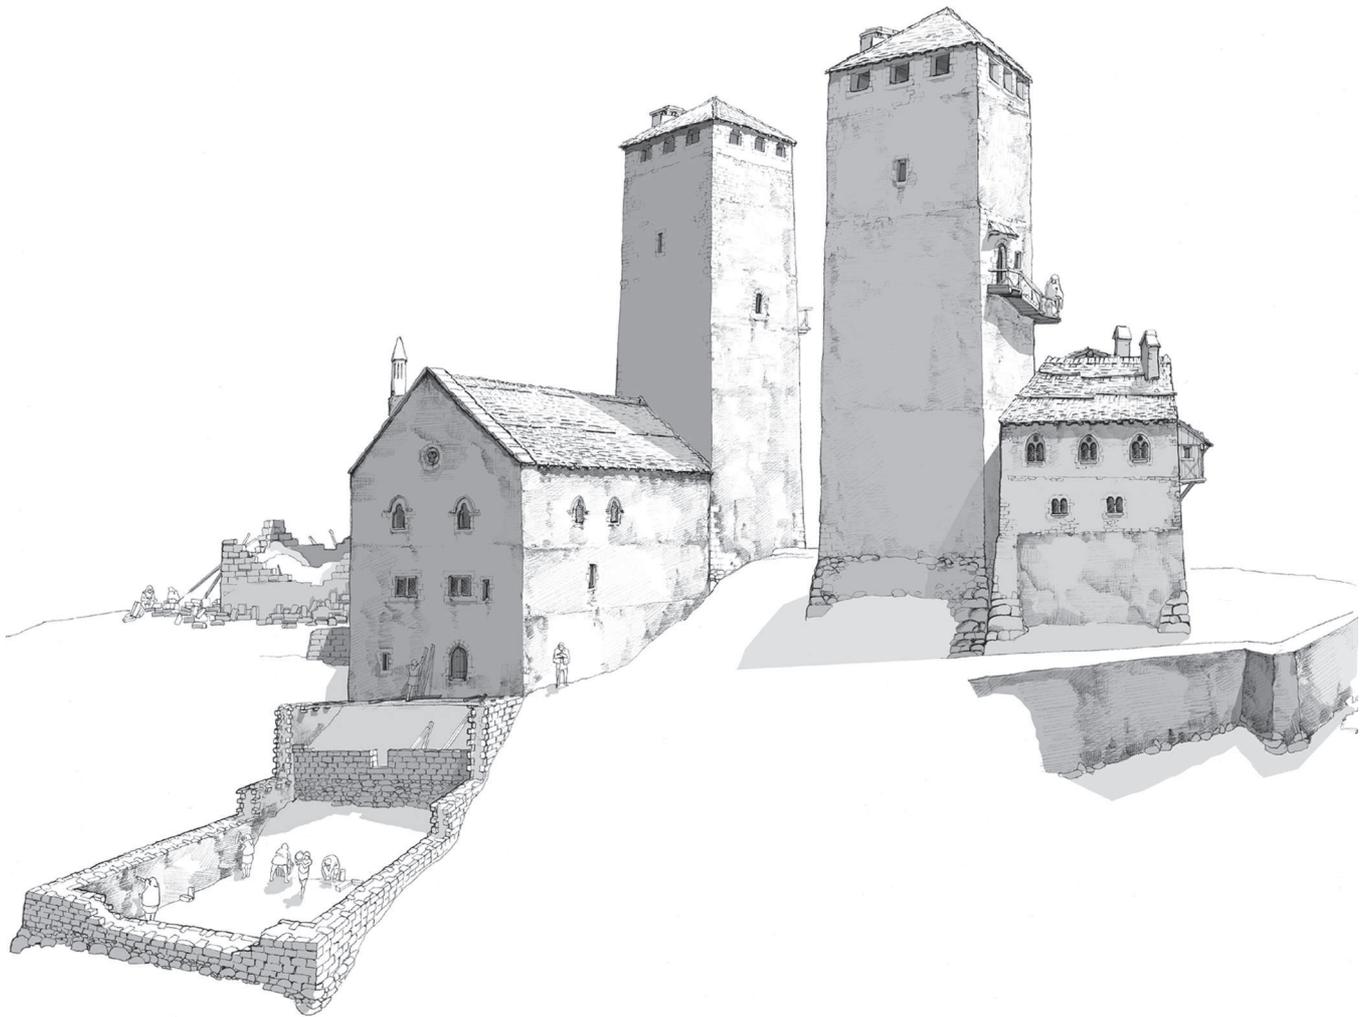
Fig. / Abb. 16

Essai de restitution des châteaux de Pont-en-Ogoz aux alentours de 1300; vue depuis l'ouest (réalisée en 2010)

Le château nord, soit la tour et son corps de logis se développant dans la pente, sont de loin les éléments les mieux conservés du site, hormis bien sûr la chapelle. Leur restitution comprend donc un degré d'incertitude plus faible que celle des parties moins bien conservées, mais qui reste tout de même important. Le fait que la vue la plus ancienne montre déjà un

état très ruiné constitue un inconvénient majeur, toutefois contrebalancé par le bon corpus d'édifices de cette époque dans la région: une vingtaine de grandes tours de plan carré, dont onze dans le canton de Fribourg, érigées entre 1230 et 1320¹⁶. Avec une telle quantité d'exemples comparables conservés, il ne devrait quasiment pas subsister d'incertitudes à cet essai de restitution, mais tel n'est hélas pas le cas. En effet, seules trois de ces tours possèdent encore leur couronnement médiéval et ceux-ci offrent plusieurs restitutions possibles, le chemin de ronde sommital pouvant être couvert ou à ciel ouvert, à simples merlons ou à baies-créneaux avec linteaux en arc segmentaire ou droit et sur coussinets. Compte tenu du fait que cette tour était habitable et de dimensions restreintes, une toiture à quatre pans paraît la solution la plus simple et la plus logique; le nombre de niveaux au-dessus de l'entrée, soit un seul niveau de cinq mètres de hauteur, a été dicté par les proportions de la tour, l'une des plus petites de la région. Le couronnement a été doté ici de baies-créneaux à linteau sur coussinets, mais de simples créneaux sont tout aussi vraisemblables et leur nombre reste très aléatoire, celui de trois correspondant à un maximum. La tour atteignait donc probablement une hau-

teur de vingt-et-un mètres (vingt-quatre avec la toiture).

La restitution du corps de logis comporte déjà plus d'incertitudes, car d'une part le corpus des comparaisons se réduit singulièrement et les rares exemples conservés ont subi de profondes transformations, d'autre part l'emplacement et la forme de ses ouvertures restent très conjecturels. Le demi-linteau d'une baie en arc brisé et trilobé découvert en contrebas en 1999 (fig. 17) a toutefois aiguillé les comparaisons vers le château de Grandson, plus précisément vers son corps de logis sud. Egalement daté de la fin du XIII^e siècle, il est en effet aussi l'un des rares exemples de corps de logis dont la toiture a été dotée de deux pans¹⁷ – les autres cas offrent des toitures à un seul pan prenant appui sur les courtines, ce qui ne pouvait être le cas ici. Le nombre de niveaux, défini grâce aux vestiges conservés, a été fixé à trois; à moins d'égal-

ment surélever la tour, un quatrième niveau est en effet peu probable. Ce corps de logis a donc été doté de trois niveaux se développant dans la pente, sa façade occidentale atteignant une hauteur de dix-huit mètres au sommet de son pignon percé d'un *oculus* trilobé comme l'était celui de l'aile sud du château de Grandson. Cette disposition avec pignon en façade paraissait plus vraisemblable qu'une toiture à croupe ou un simple toit en appentis, vu le caractère ostentatoire d'un tel corps de logis seigneurial qui abritait très probablement une *aula* placée ici au troisième niveau de sorte que l'on puisse la doter d'une charpente apparente, comme celle de Grandson. Quant à sa couverture, elle devait être de tuiles: l'absence de fragments de tuiles aux abords immédiats du bâtiment en apporte la quasi-certitude. Enfin, comme les éléments conservés rendent hasardeuse une restitution de l'extension de ce corps de logis

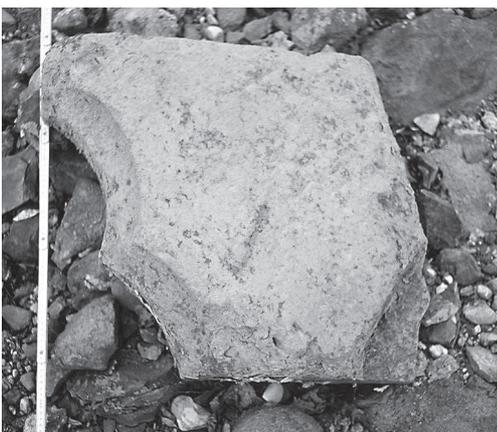
Fig. / Abb. 17
Demi-linteau de fenêtre découvert en 1999 au pied du corps de logis nord
Die Hälfte eines Fenstersturzes; Fund von 1999 am Fuss des nördlichen Wohngebäudes

dans la pente et compte tenu de sa datation plus tardive, nous avons décidé de la représenter en cours de construction; notons toutefois que le demi-linteau de fenêtre (voir fig. 17) qui a guidé la restitution des ouvertures du corps de logis pourrait en fait provenir de ce bâtiment. A l'arrière-plan, la démolition de la première «tour nord» est purement conjecturale, mais plausible si l'on tient compte de la présence des matériaux en remploi dans les deux tours ainsi que dans les parties en tuf du corps de logis nord. Pour terminer, signalons que ni la tour ni le corps de logis n'ont été équipés de hourds pour la première, de galeries de bois accrochées aux façades pour le second, mais que l'existence de ces aménagements sont plus que vraisemblables si l'on considère le rôle important que le bois a toujours joué au Moyen Age, y compris dans l'architecture militaire.
